수도계량기 동파(凍破)예방 안내

칠곡군 수도사업소

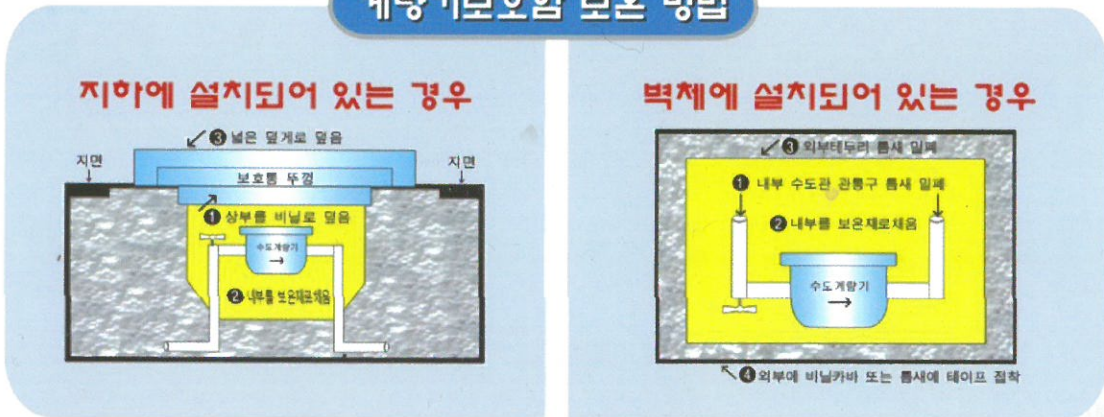
계량기보호함 보온 방법

- 1 계량기함(통) 내부 수도관 관통구 등 틈새를 밀폐한다.
- 2 계량기함(통) 내부를 헌옷 등의 보온재로 채운다.
- 3 뚜껑부분은 보온재로 덮고 비닐카바 등으로 넓게 밀폐한다.
- 4 혹한 시에는 수돗물을 조금씩 흐르게 하여 받아서 사용한다.
